Der Werkgedanke im Zentrum

Von Patrick Thurston

Erstes Fallbeispiel: Küfer- und Kleinbauernhaus Rütti, Worb

Zweites Fallbeispiel: Uhrenfedernfabrik Biel

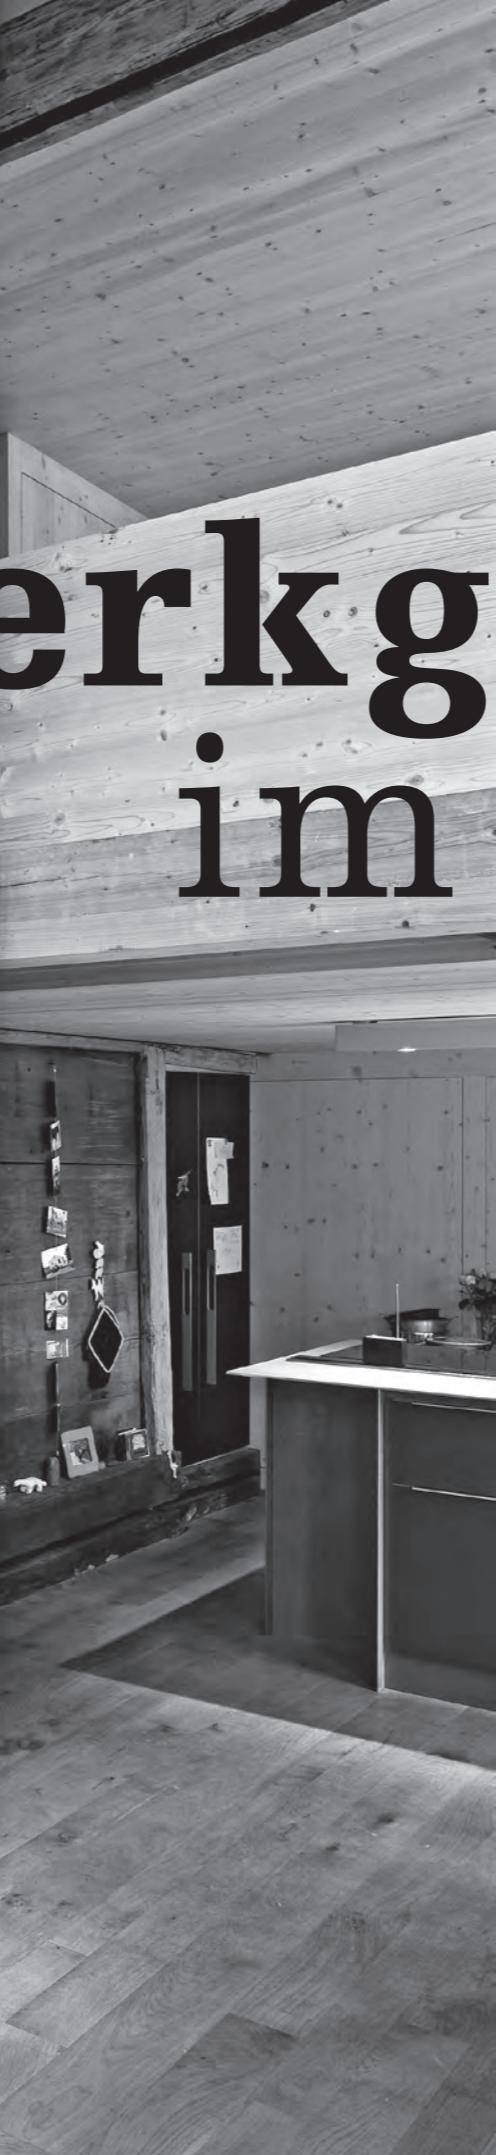
Küfer- und Kleinbauernhaus Rütti, Worb:
Blick vom Wohnbereich zum zweigeschossigen
Essplatz mit neuer Kassettentäferung.

Es galt also innenräumliche Qualität zu schaffen: So entstand ein zweigeschossiger Essraum mit Bezug zu Küche und Wohnecke. Die Treppe verbindet als Raumfolge entlang der inneren Tennwand den Eingangsbereich mit dem Dachgeschoss. Das Herzstück des Projekts war der dreigeschossige Sandsteinofen, der in der Mitte des Hauses stehen sollte. Die maximale Heizleistung des Ofens von 7,6 Kilowatt gab Dämmstärken zwischen 16 und 20 Zentimetern vor. Erst in der Folge konnte festgestellt werden, dass damit der Minergie-Standard erfüllt war. Die Heizkosten betragen heute etwa 1270 Franken.

die kleinen Räume gross erscheinen lässt. Doch die Arbeit war damit nicht abgeschlossen: Die Dämmung braucht einen Schutz. In der Tradition der bisherigen Verbesserungen am Haus machten wir die Täferung zum Thema. Bis ins kleinste Detail wurde das sorgfältig geschreinerte Kassettenfächer besprochen. Gleicher gilt auch für die Ausbildung der Simsdetails, den Treppenaufgang und die Gestaltung der Küche, die der Bauherr selber entwickelte. Die Bohlen-Ständer-Konstruktion wurde ergänzt und repariert.

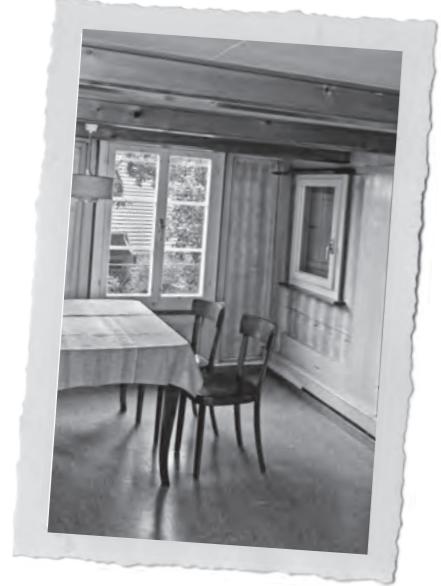
Worb: Das Esszimmer vor dem Umbau.

weit zurück. Umgebaut wurde um 1870, 1922 und in den 1950er-Jahren. Novilon-verklebte Spanplattenböden und unterschiedlichste Täferungen bestimmten den Charakter des Hauses. Die historische Substanz war nur im Tenn sichtbar, wo die Bohlen-Ständer-Wände von der ursprünglichen Kraft des Bauwerks zeugten.

te jährliche Heizkosten von rund 6150 Franken (Annahme CHF 79.– / 100 Liter). Das Hauptproblem jedoch lag bei den Raumhöhen, welche mit 180 bis 185 Zentimetern nicht ausreichend Raum für den Bauherrn boten, dessen Körpergrösse 193 Zentimeter beträgt. Zudem fehlte eine interne Treppe für die Erschliessung der drei Geschosse.

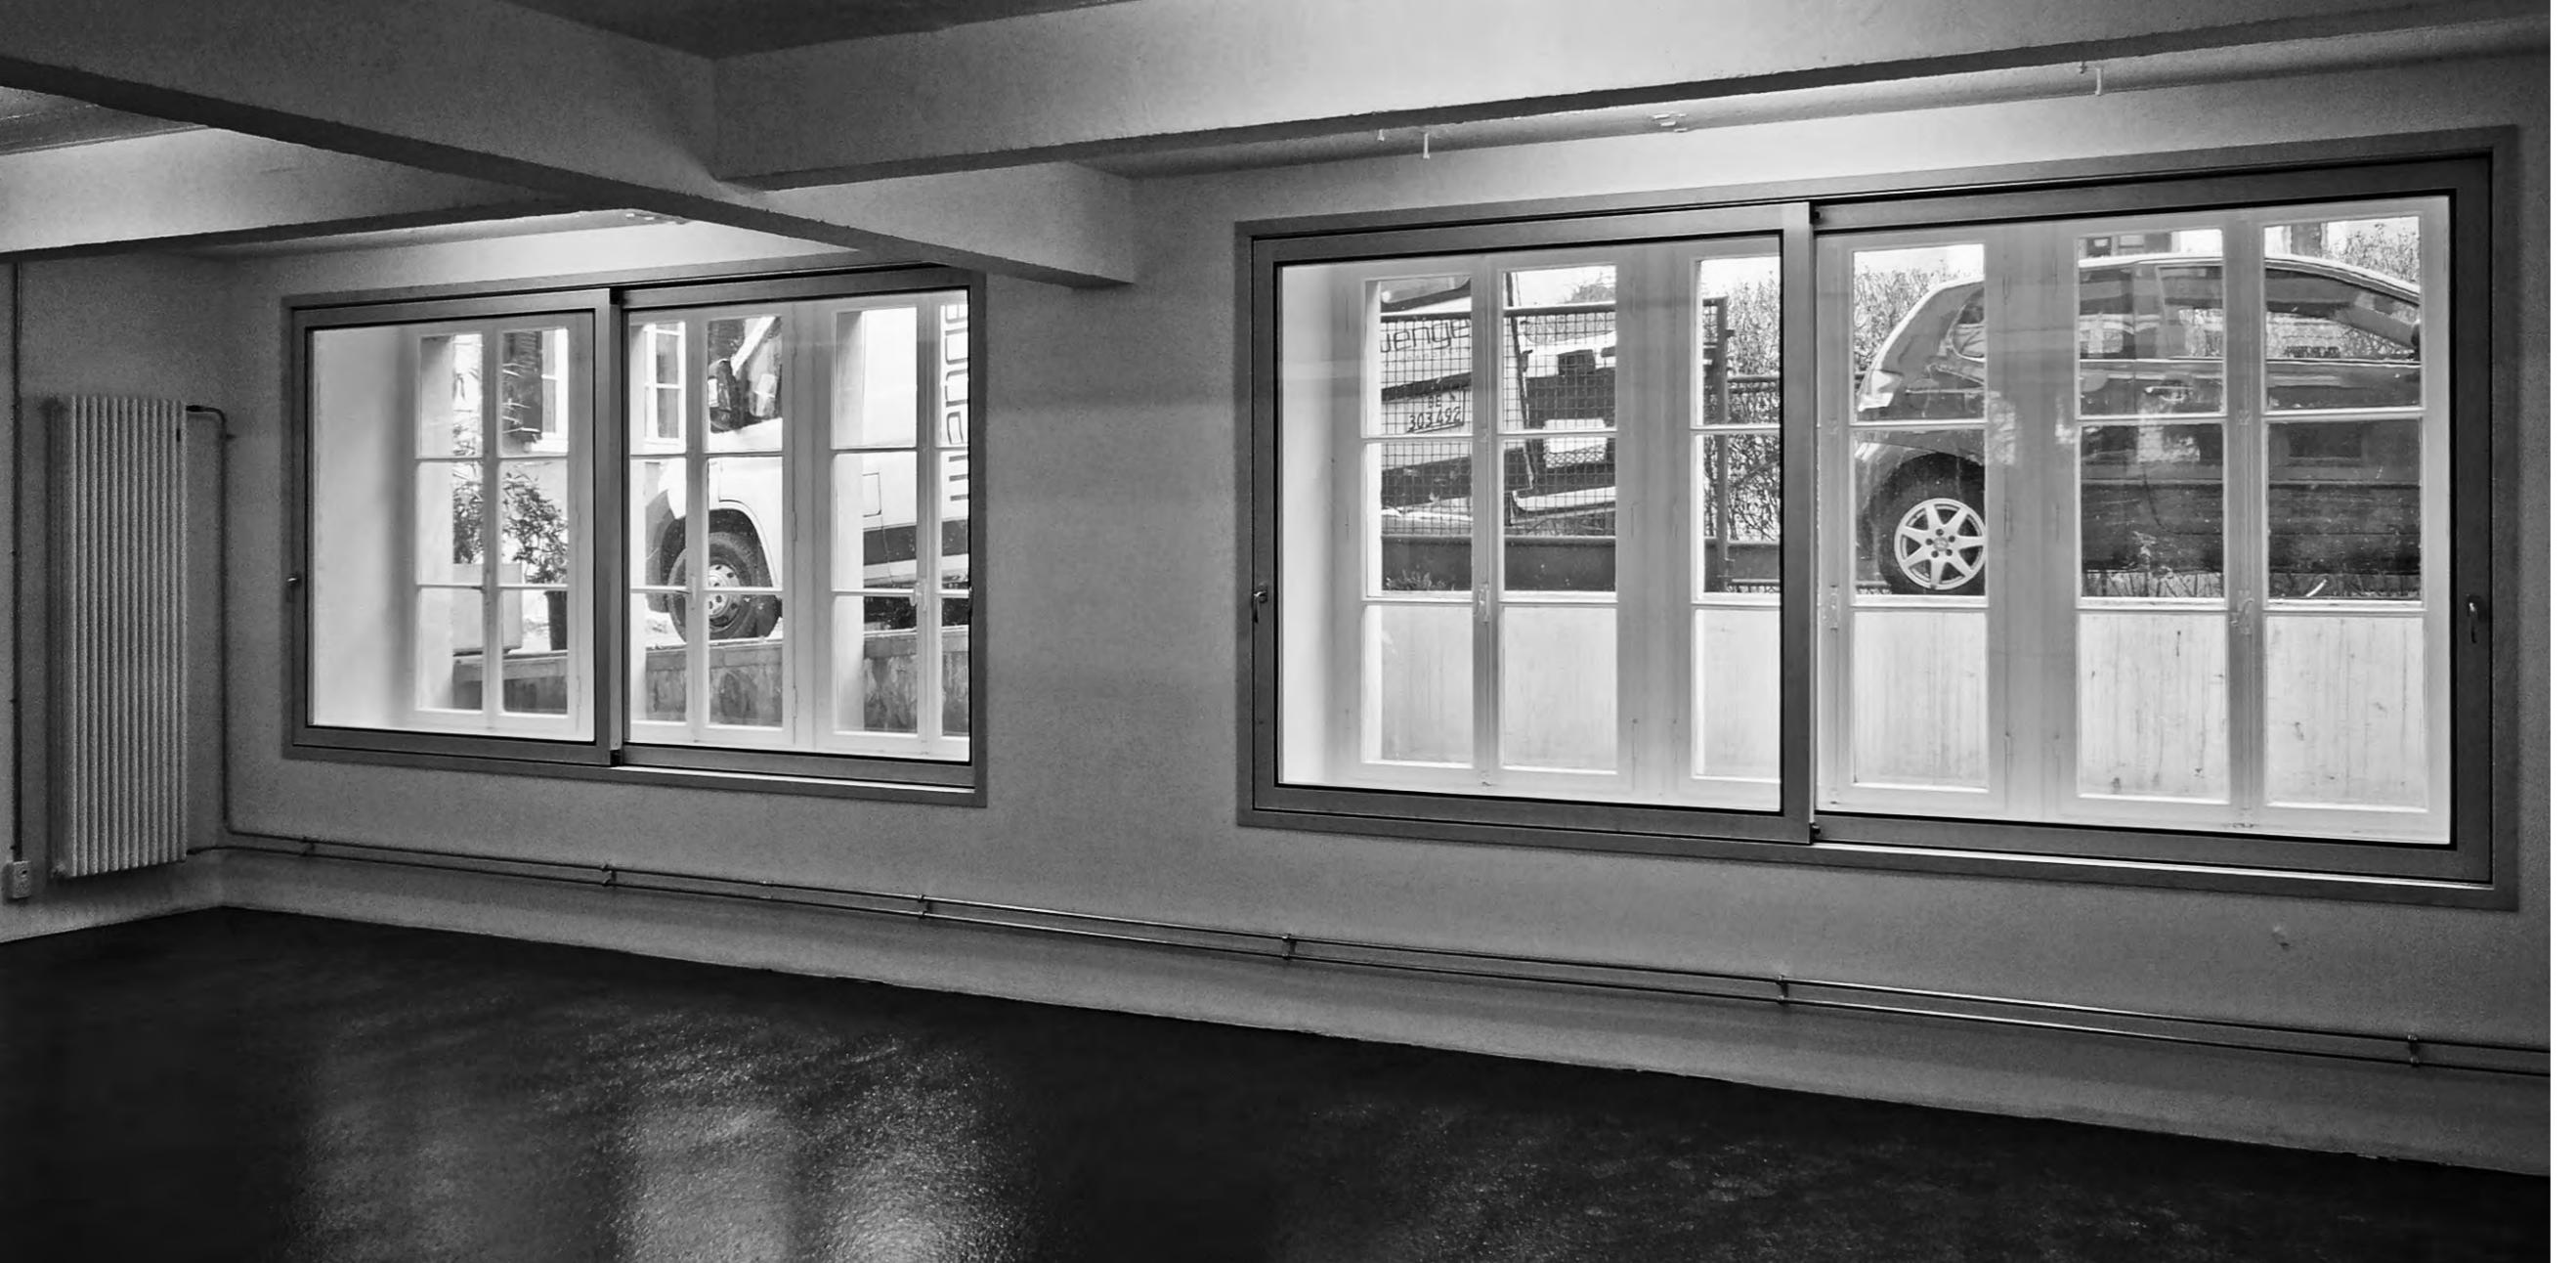
Biel: Neue, dreifachverglaste Schiebefenster ermöglichen den Erhalt der originalen, einfachverglasten Fenster.

Beim schrittweisen Umbau der unter Denkmalschutz stehenden Liegenschaft in Wohnungen und Atelierräume konnten die einfachverglasten, originalen Fenster dank der Wärmedämmkonzeption erhalten werden. Die grosszügigen, neuen, dreifachver-

glassten Schiebefenster liegen in der Ebene der Dämmung auf den Betonwänden. Die neuen und alten Verglasungen bilden zusammen ein Kastenfenster. Ein neues Ganzen ist entstanden.
